DATOS PREVIOS

SITUACIÓN ACTUAL DE LOS RESTOS

ACTUACIÓN ARQUEOLÓGICA PROPUESTA

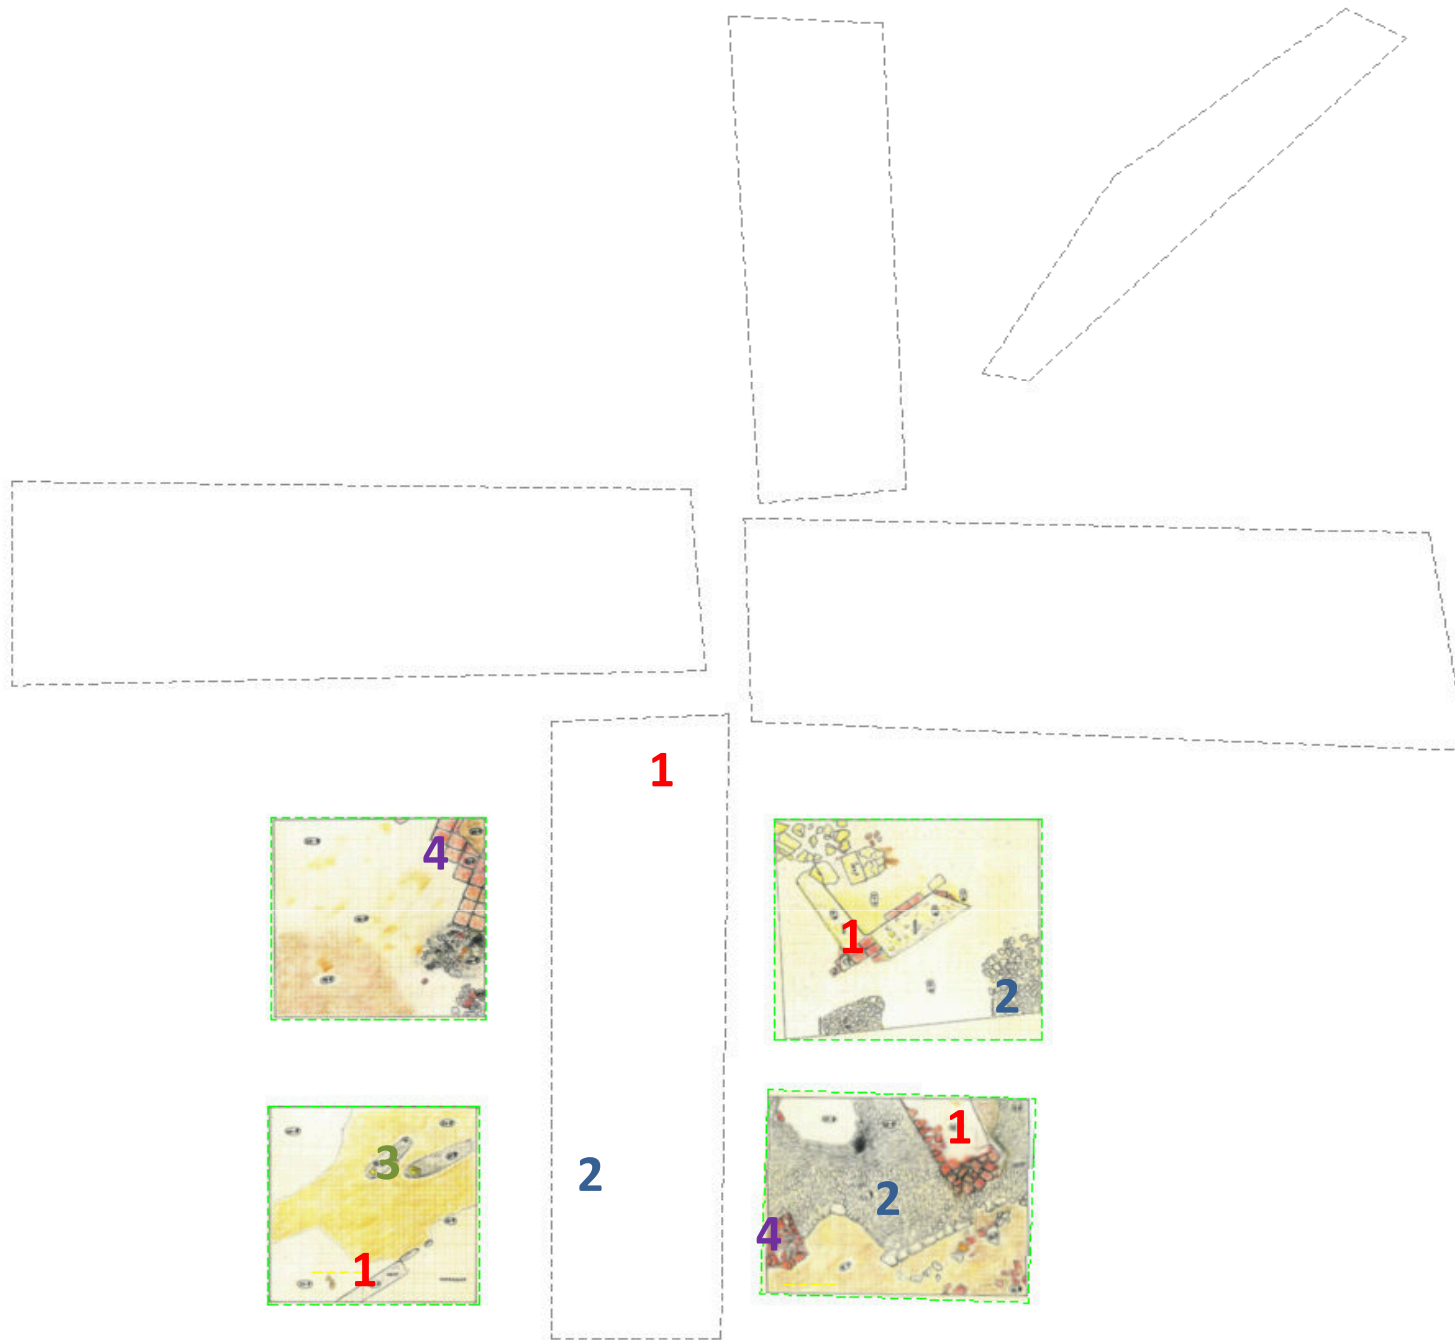
Actualmente los restos que afloran, pertenecientes a las excavaciones realizadas en años anteriores, nos presentan una serie de zanjas en las que se distinguían claramente una serie de restos:

1: Muros

2: Empedrados

3: Tumbas

4.- Antiguos pavimentos

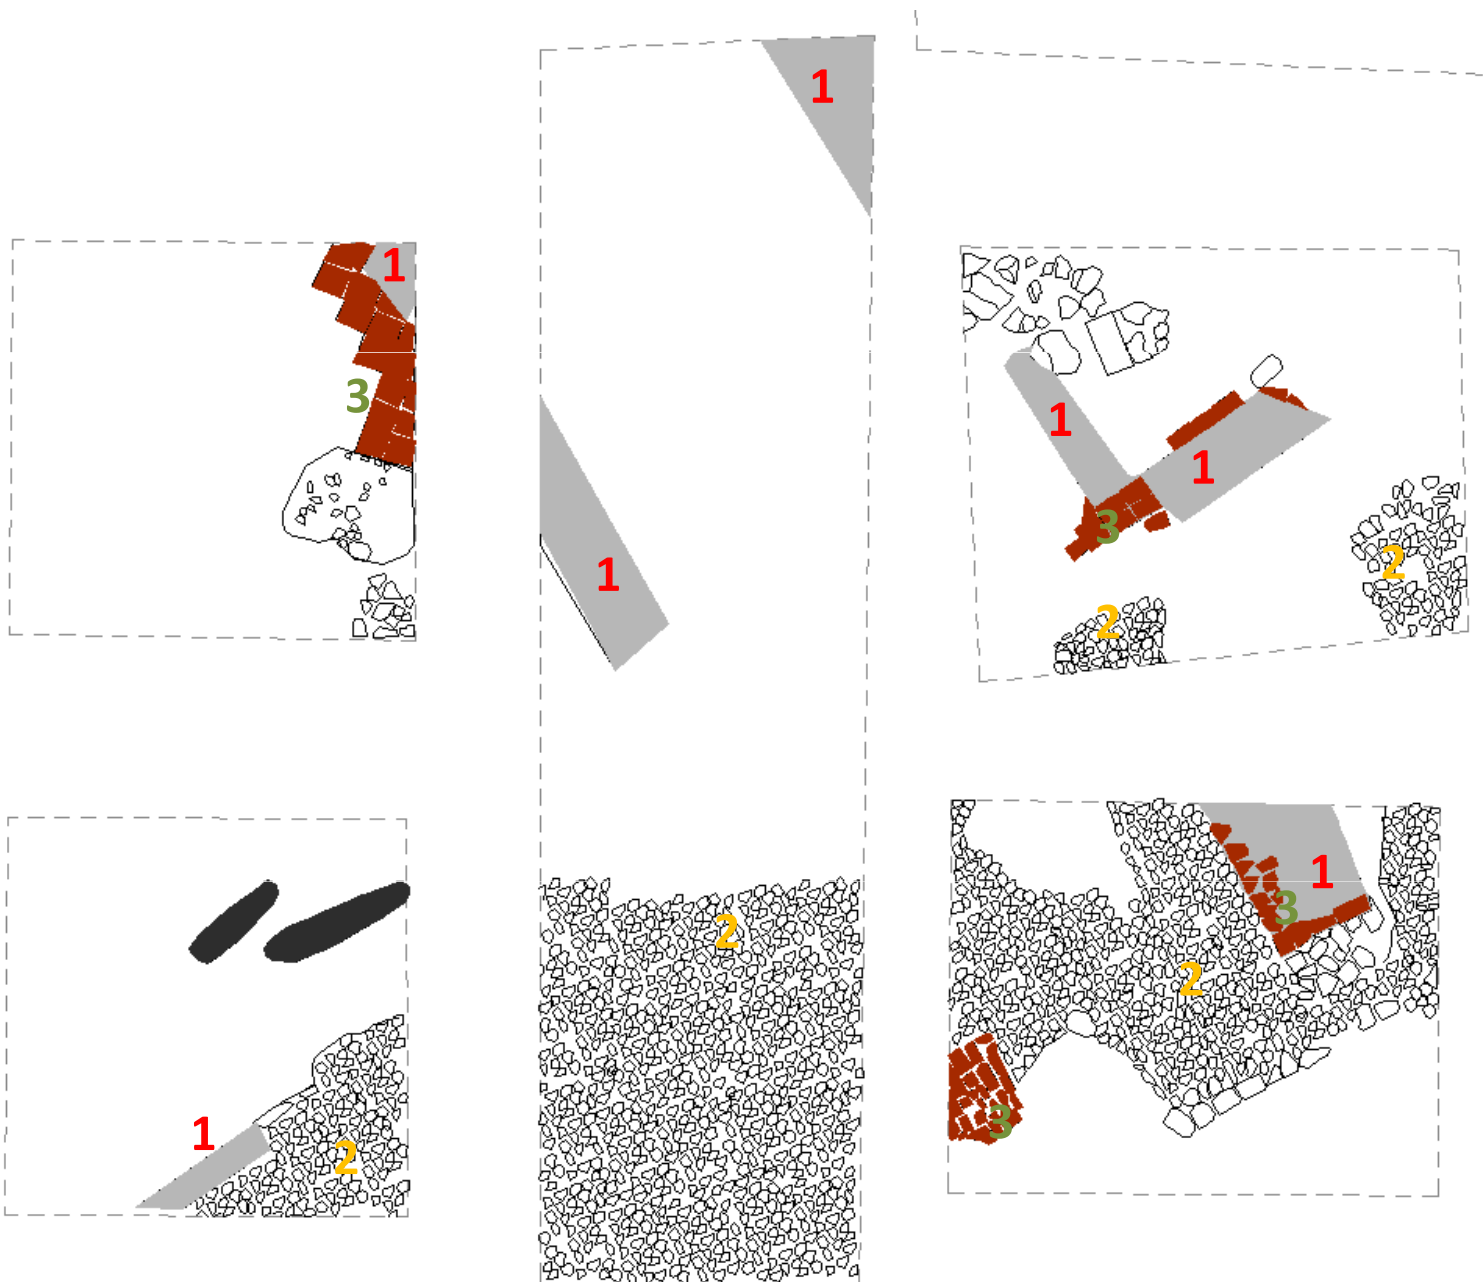
Los restos que pueden ser visibles e interpretables en la actualidad tras la degradación del entorno son:

1: Alineaciones de muros con carácter reticular

2: Restos de un empedrado en diversos sectores

3: Posibles suelos de losetas o alzados de muros de diferentes fases

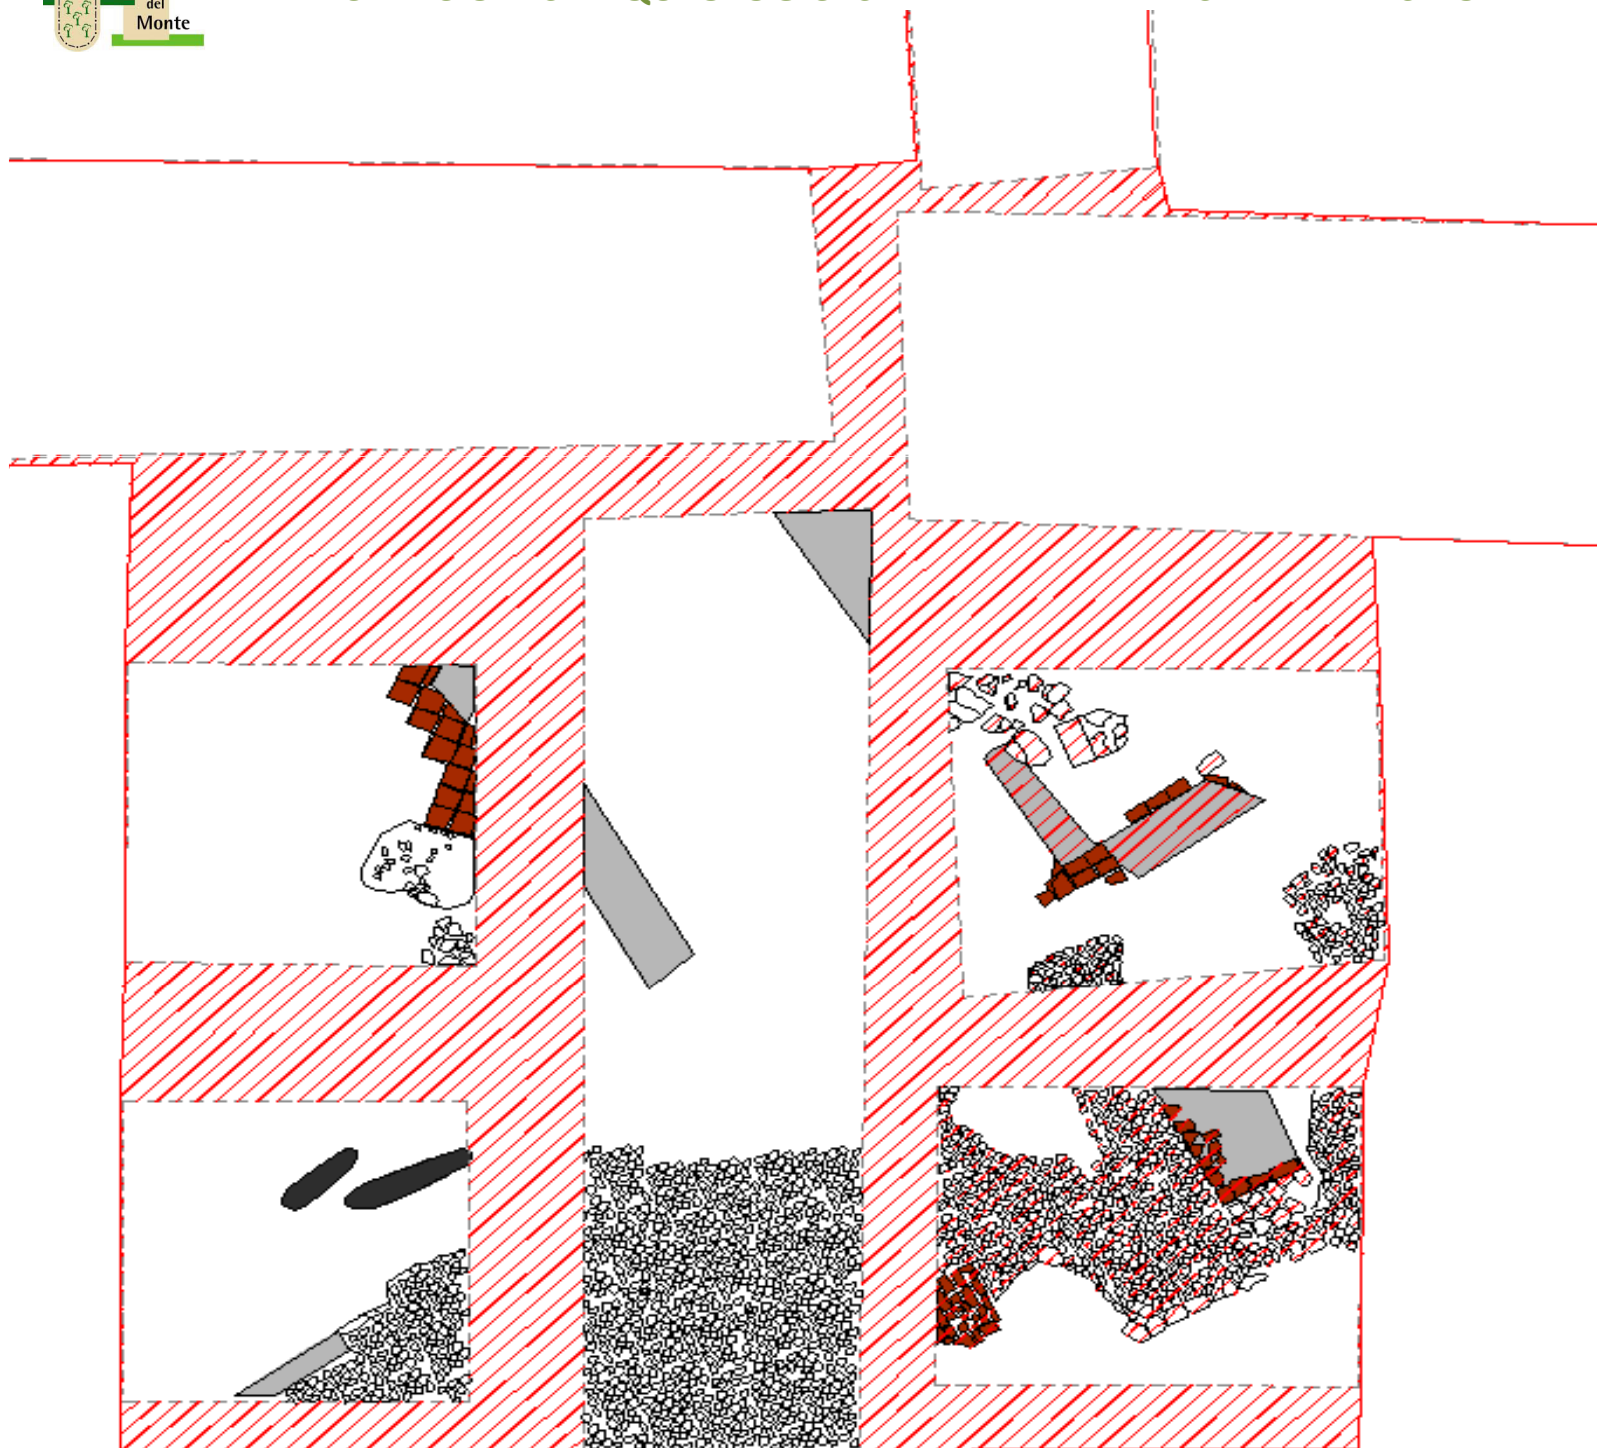
Inicialmente se limpiarán los restos visibles y después se procederá a eliminar los espacios existentes entre cada corte o “eliminación de testigos”. Nos permitirá conectar los restos existentes en cada cuadrícula y contextualizarlos mejor. Se procederá a eliminar los restos de tierra marcados con trama roja

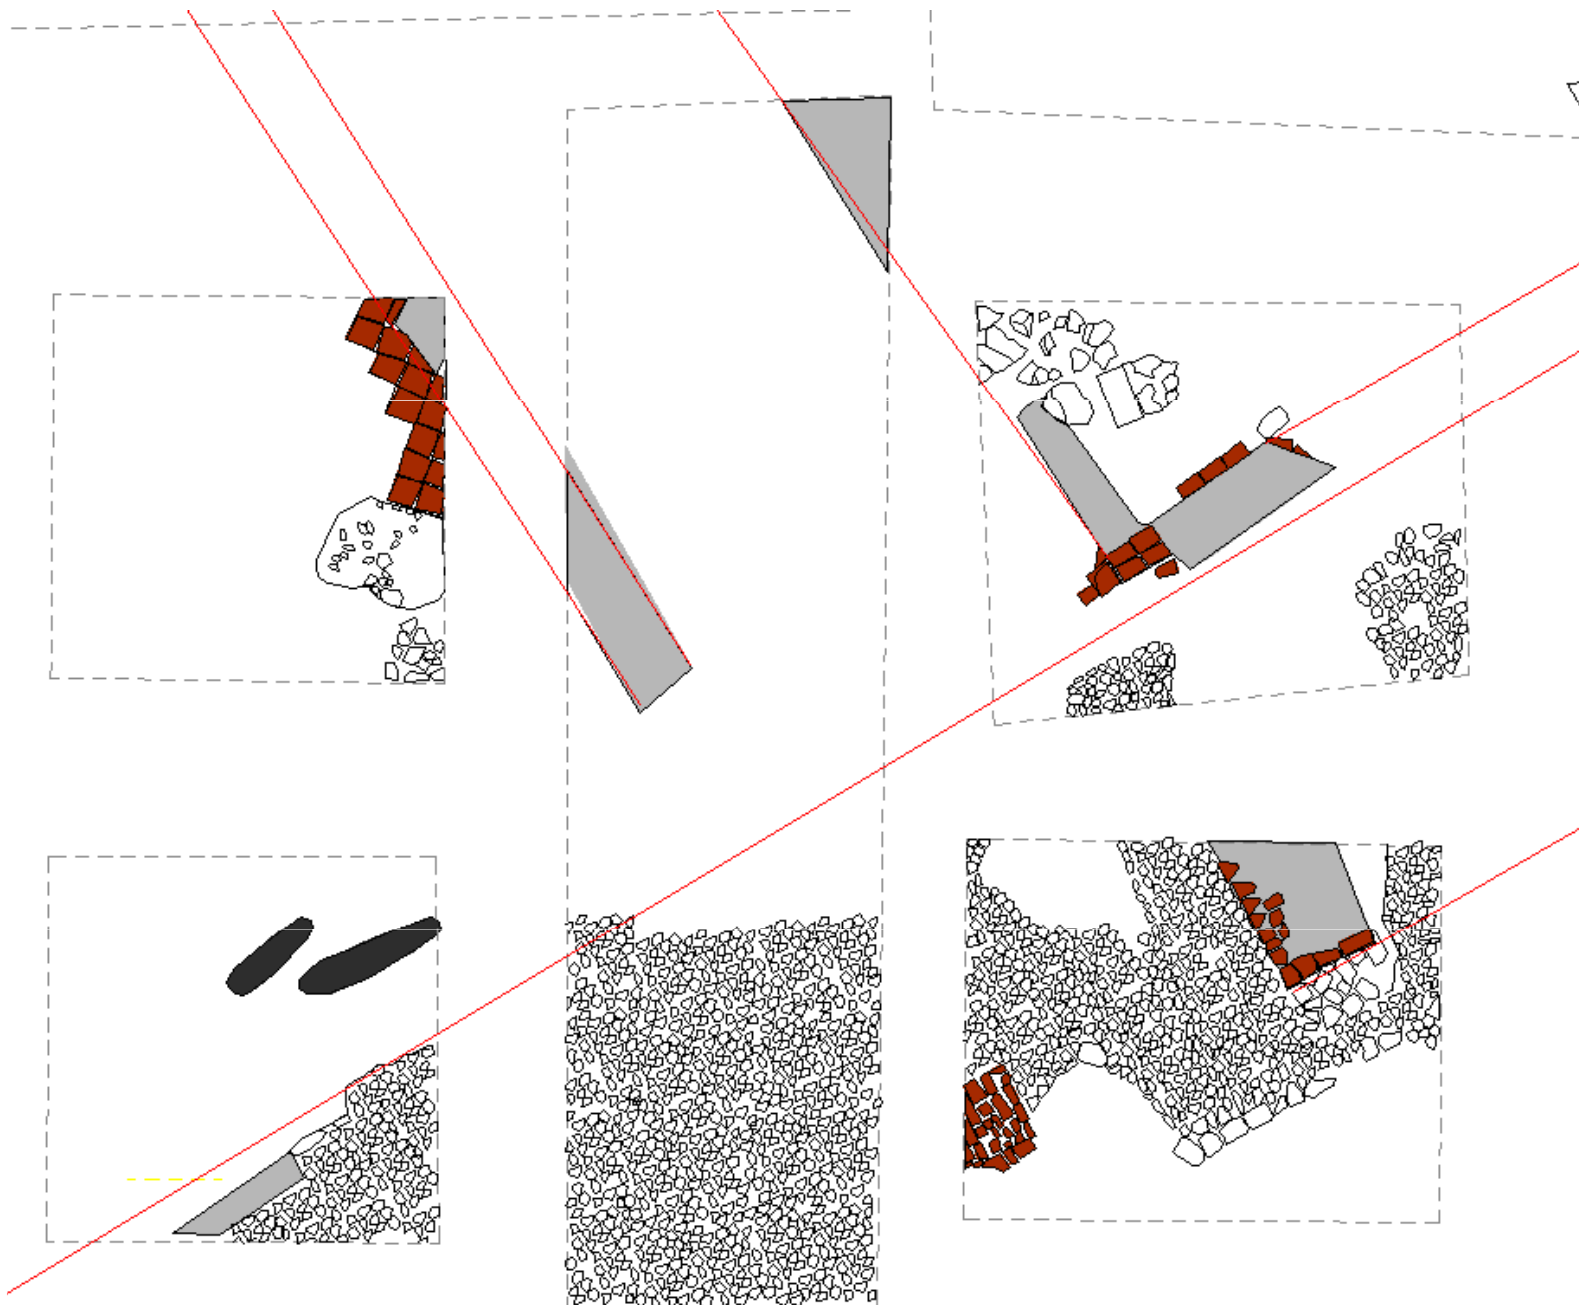
Las orientaciones de los muros son con tendencia este oeste y norte sur, marcados por las líneas rojas en fuga. El presbiterio, donde se sitúa el altar mayor, suele estar orientado al este o salida del sol. La planta de la Ermita, una vez limpiados y consolidados los restos, se intentará delimitar en función de las líneas y orientaciones que nos sugieren las líneas rojas.
